Тепловізійне обстеження як інструмент енергоаудиту

Державне підприємство «Черкаський науково-виробничий центр стандартизації, метрології та сертифікації» (ДП «Черкасистандартметрологія») проводить тепловізійне обстеження огорожувальних конструкцій, квартир, приватних будинків, споруд різного призначення на предмет виявлення понаднормованих тепловитрат.

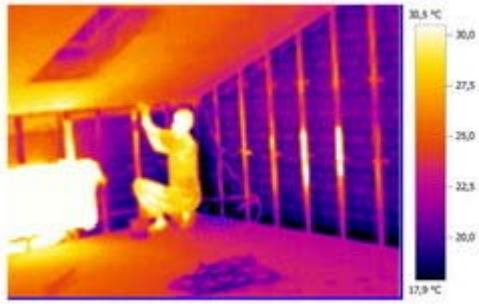
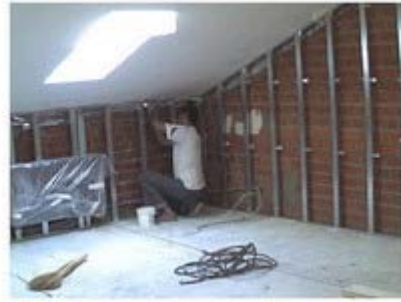
Фотографія демонструє високу якість утеплення покрівлі в мансарді таунхауса. При цьому тепловий опір стін залишає бажати кращого.
